Le risorse idriche del colle:  
una retrospettiva storica  
sulla gestione,  
uno sguardo al presente tra  
abbandono e trasformazione

# Montello

Museo di Storia Naturale e Archeologia  
Montebelluna  
2005

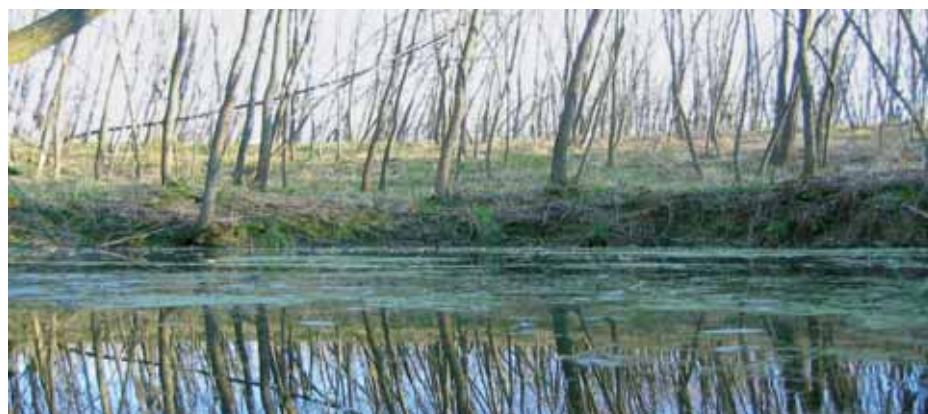
Fig. 1 - La presenza dell'acqua sul colle del Montello. Specchio d'acqua maggiore di una sorgente priva di manufatto e non identificabile sulla carta da alcun toponimo. Presa XVII nord.

*The presence of water on the Montello hill. A large pond fed by a spring unaltered by man and unnamed on any map. Presa XVII north*

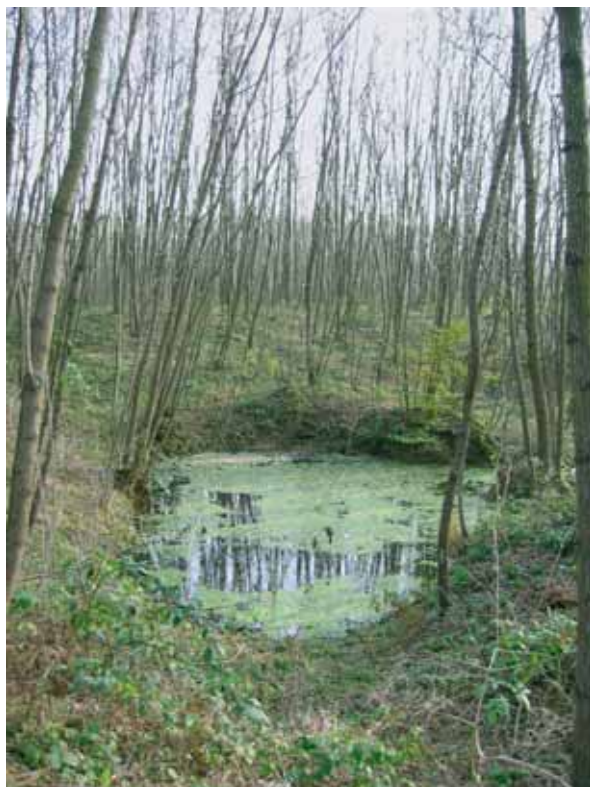
Fig. 2 – Fontana Lova, Presa XVI nord. In mezzo ad un bosco di robinia molto curato si trova quest'unico invaso d'acqua dalla caratteristica forma a cuore.

*Fontana Lova, Presa XVI north. This unique heart-shaped pond is found immersed in a wood of well-maintained robinia.*

Montello, altre, minori e maggiormente diffuse, sulla sua parte rilevata (Fig. 2).

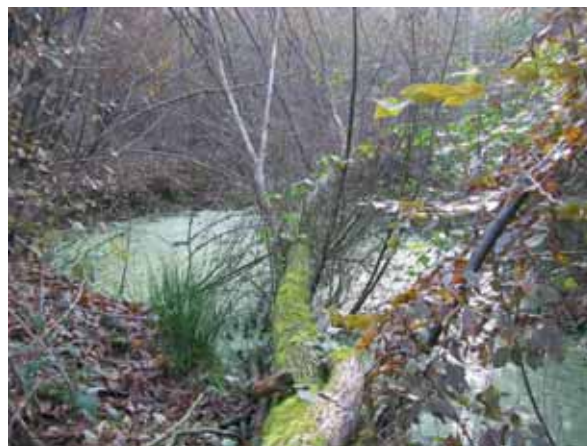
Fig. 3 - Fontana Rotola, localizzata a lato della Strada Dorsale tra la Presa XIV e la XIII sud. L'immagine offre un chiaro esempio del cattivo stato di conservazione della fonte: lo specchio d'acqua è coperto da una spessa lenticola verde, la vegetazione circostante e gli abbondanti detriti vegetali infestano questo sito, rendendone difficile anche l'accesso.

*Fontana Rotola. This spring is situated next to the "Dorsale" road between Presa XIV and XIII south. The picture gives a clear example of the poor state of conservation of the fountain. The pond is covered by a thick layer of pond weed, while the surrounding vegetation and the large amount of dead vegetable matter cover the site, making any access difficult.*

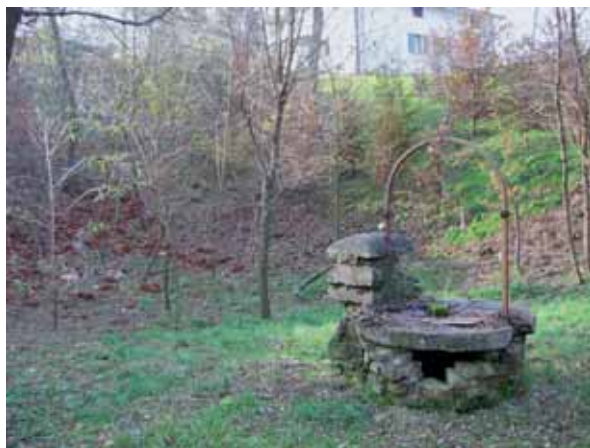
Fig. 4 - Fontana Padoia, Presa XVIII nord. Pozzo di presa sul fondo di una dolina, con assenza di specchi d'acqua. Il pozzo appare in buonissimo stato: conserva ancora la volta in ferro grazie alla quale venivano fatti calare i secchi nella cisterna sottostante; non compare più, ma sarebbe confermato da testimonianze, l'antica presenza di un mulinello in legno per l'avvolgimento della catenella di ferro legata al secchio.

*Fontana Padoia, Presa XVIII north. A well situated at the base of a sinkhole, without water present. The well appears to be in a good state of repair: it still has the iron framework originally used to lower buckets. Although no longer present, local residents remember there being a wooden sheath around which the chain used to lower the water buckets was wound.*

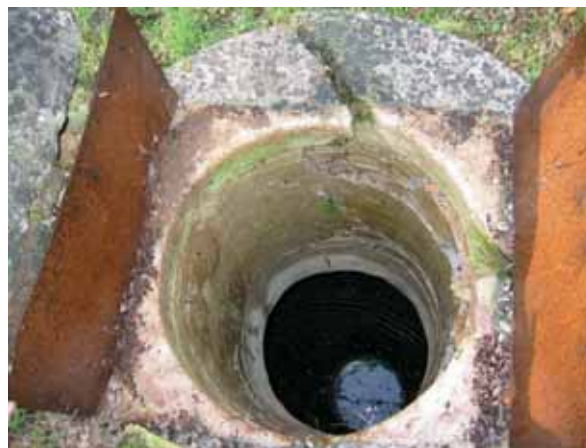
Fig. 5 - Fontana Padoia. L'interno del pozzo, visibile attraverso la vera in mattoni, è costituito da una camera sottostante in cemento, che raggiunge una profondità complessiva di almeno 4 metri; la chiusura è garantita da un sistema a due ante in ferro, bloccate in maniera rudimentale da un sasso (di qui il problema accennato di mancata sicurezza). Si intravede il livello dell'acqua ed il grado di limpidezza.

*Fontana Padoia. The interior of the well, visible through the brick well curb, is made of a lower cement chamber, which reaches a depth of at least 4 metres; the well is closed using two iron doors, kept closed by the weight of a stone (which, as some residents mentioned, presents a problem of safety). One can just make out the water level and see how clear it is.*

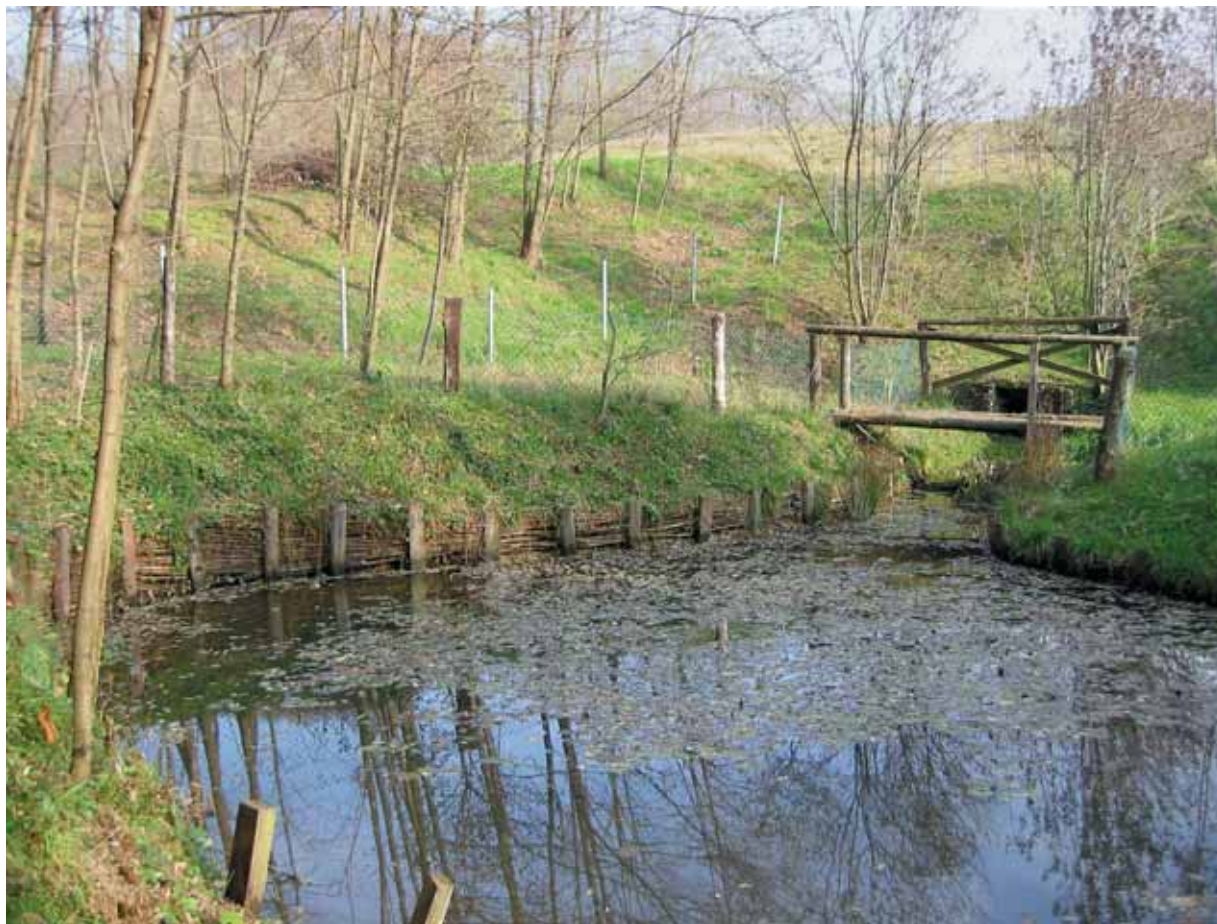
Fig. 6 - Fontana Bocchino, a lato della Strada Dorsale, tra le Prese XIII e XIV. Uno specchio d'acqua, situato alle pendici di un ampio avvallamento prativo, raccoglie le acque sorgive intercettate dal manufatto di presa che si intravede in secondo piano nella foto, oltre il ponticello in legno di epoca sicuramente recente. Si tratta di una grotto di captazione, edificata con mattoni in croda. Si noti l'estrema cura delle sponde, fissate con fasci di rami a loro volta sostenute da tronchi; e la recinzione, fatta corre tutto attorno allo stagno, per chiudere l'accesso a questo laghetto privato.

*Fontana Bocchino, next to the Dorsale road, between Prese XIII and XIV. A water source, situated at the base of a large hollow, which collects overspill water coming from the well, which can just be seen in the background of the photo, behind the small wooden bridge, which was without doubt built recently. This is a catchment vessel built in stone. Of note is the great care taken with the banks, fixed with bundles of branches held in place using tree trunks; and the fencing, which encloses the pond and restricts access to this private lake.*

La Fontana Bocchino (Fig. 6), ad esempio, può essere annoverata come appartenente ad una prima tipologia di recupero, guidata da scopi del tutto dissimili da quelli finora proposti, e di ordine esclusiva-
